盐田街道海鸿居工地“7·11”高处坠落 一般事故调查报告

盐田街道海鸿居工地“7·11”高处坠落
一般事故调查组

2021年9月10日

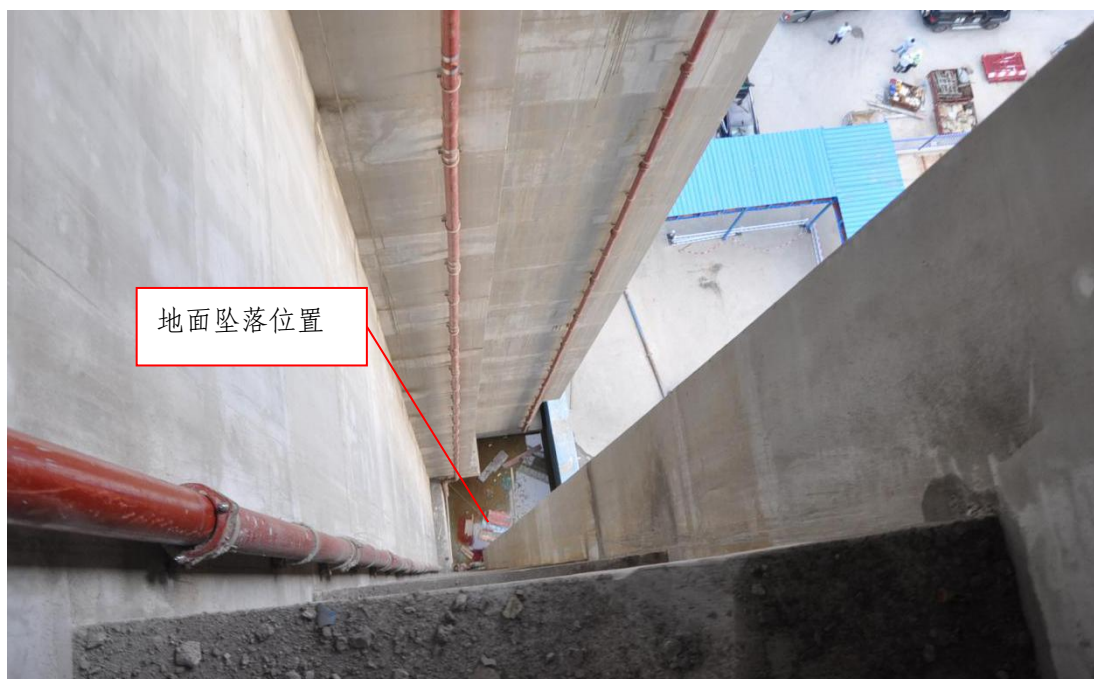
3. 事发第一现场是位于 2 栋 A 座 15 层 2A-C1a 型房内阳台外采光井外墙正下方下的水泥地上，呈头北脚南，面朝下趴在地下，赤裸上身，露出纹身，头部上半部分损毁，北墙溅有血迹（见图 7、8）。

图 7 从 15 层 2A-C1a 型房内阳台往下看情景

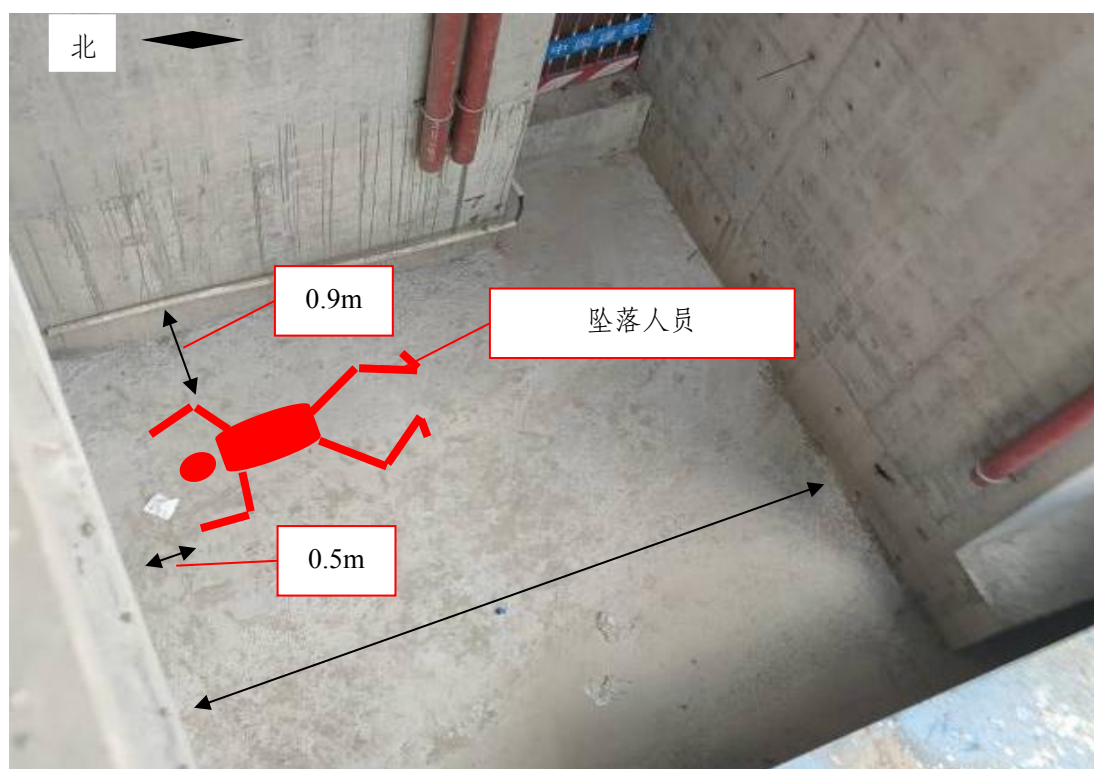
图 8 死者坠落位置

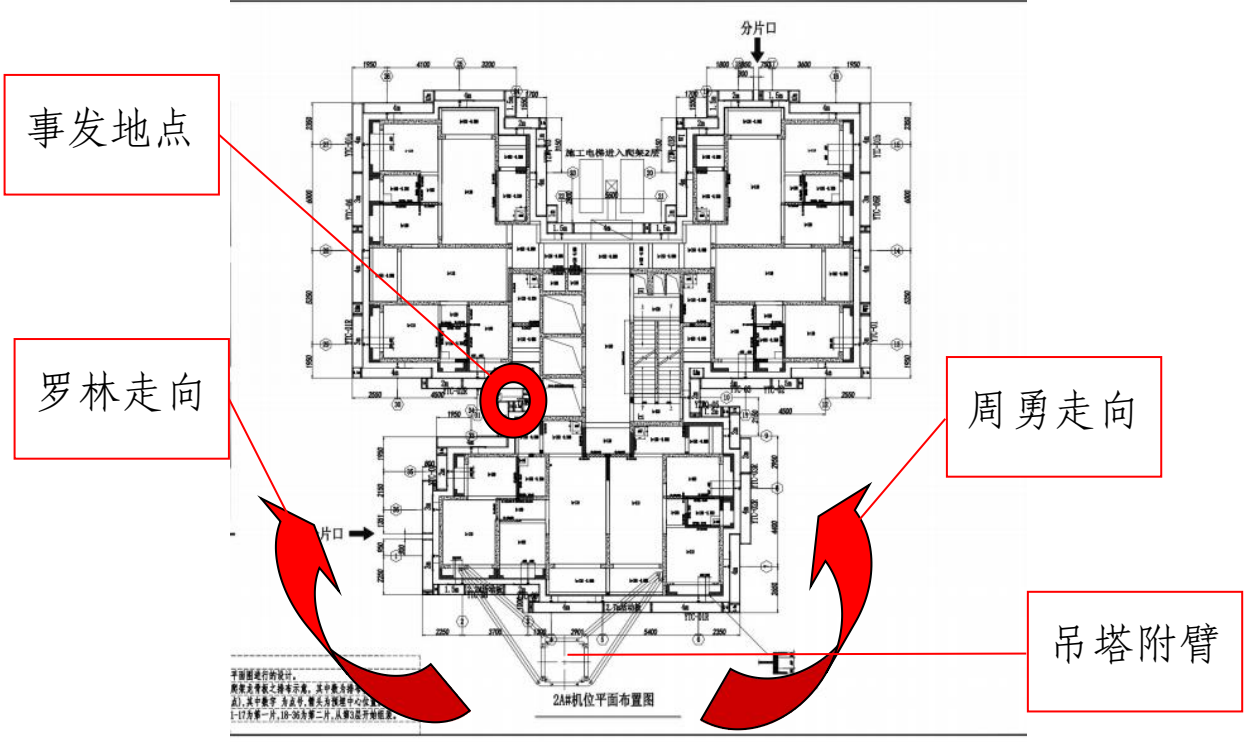
4. 事发时，罗某与周某在 15 楼爬架内第一层走道打翻板作业，罗某从吊塔附臂处开始，顺时针沿爬架打翻板作业，而 2 栋 A 座 15 层 2A-C1a 型房内阳台外采光井处，正是罗某的工作范围内（见图 9、10）。

图 9 打翻板人员走向图

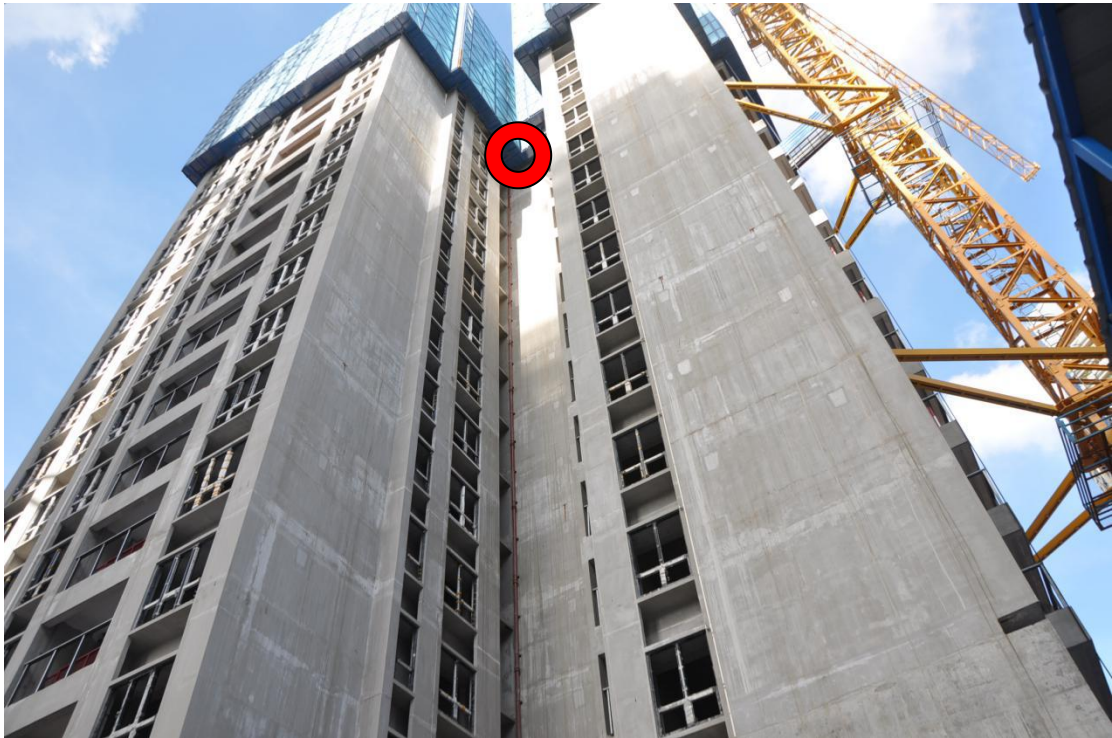
图 10，圆圈记号处为 15 层 2A-C1a 型房内阳台爬架翻板

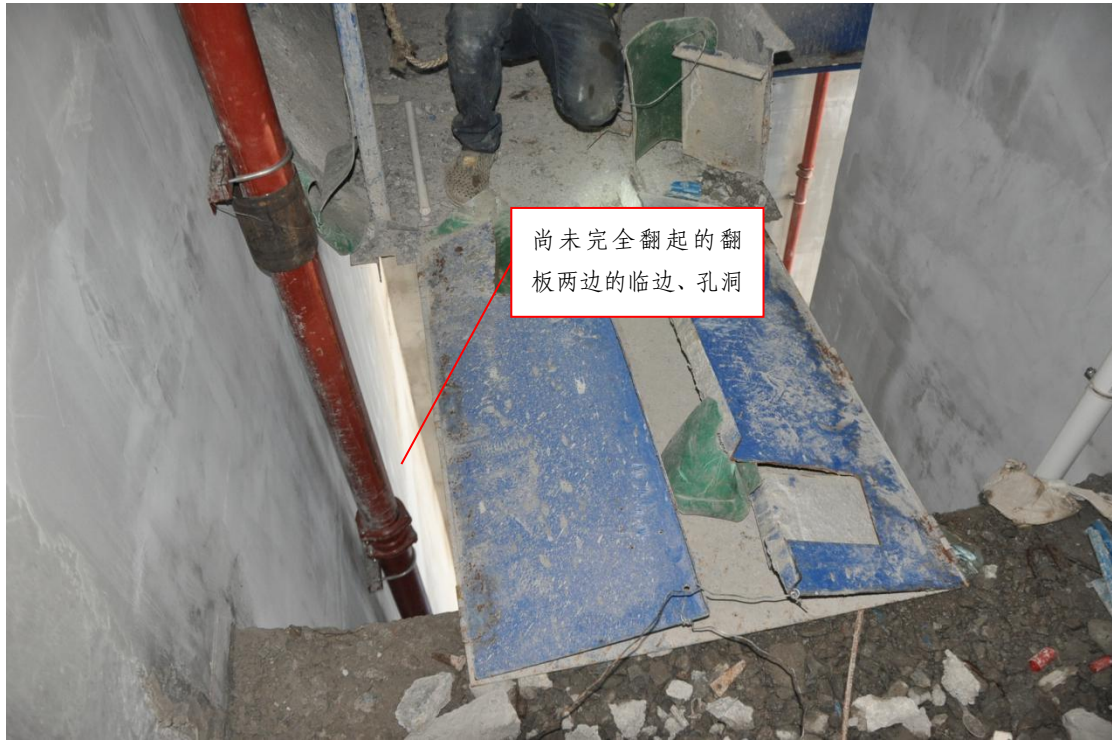
7. 事发地点打开翻板时及翻板打开后，在爬架和建筑物之间均会露出最大约 $1 \times 1.2\text{m}$ 见方的临边孔洞，为不慎坠落提供了客观条件（见图 11、12）。

图 11 尚未完全（仅两边内折）翻起的翻板

(5) 附着式升降脚手架存在缺陷，密封翻板与建筑物的距离超出设计方案，形成较大孔洞。

（三）履行发包方安全监管职责。专业分包单位应认真履行安全管理职责，加强对分包单位安全施工现场的管控和督查，杜绝违章行为和违章指挥，切实掌握劳务分包单位的管理水平和安全管理短板，针对问题加强监管，杜绝以包代管，针对爬架翻板存在的不足制订科学的解决办法。

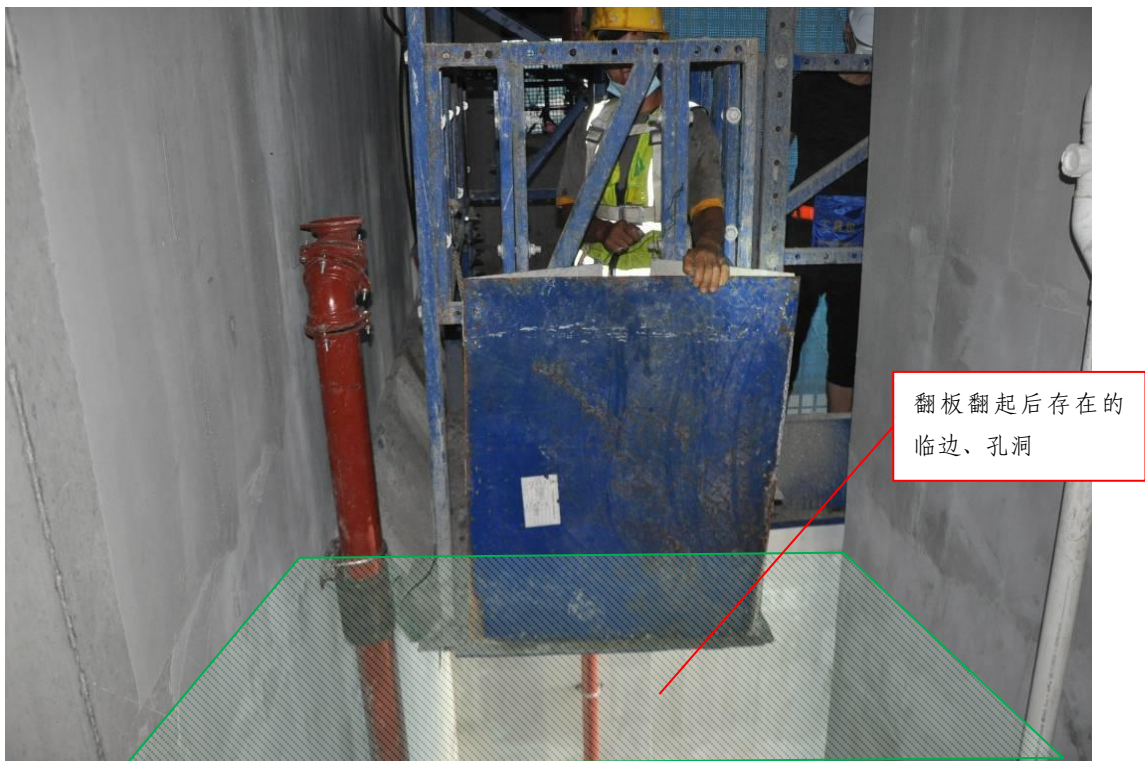
图 12 完全翻板打开后出现的孔洞

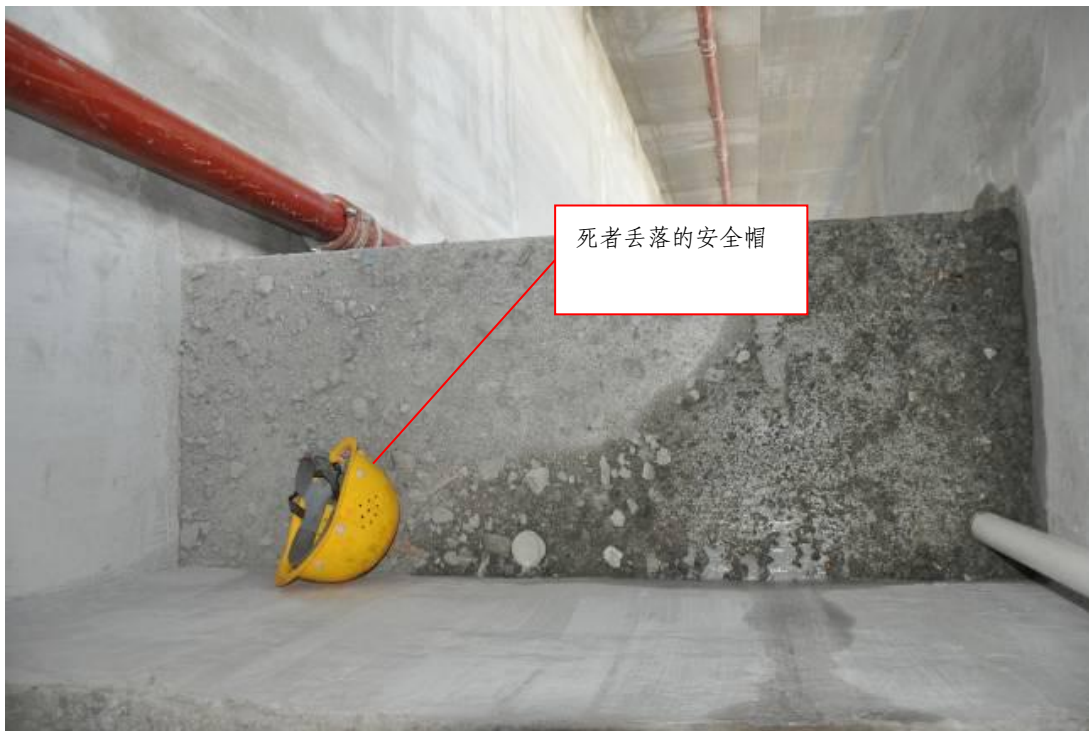
8. 在 15 楼 2A-C1a 型房内阳台向采光井临边处下方有一小飘檐，有一安全帽丢落在其上，经确认是罗某佩带的安全帽，证实死者曾在此作业，坠落时安全帽脱落于此处。（见图 13）。

图 13 15 楼 2A-C1a 型房内阳台小飘檐上丢落的安全帽
