# 盐田区精茂科技（深圳）有限公司“11·21” 高处坠落一般事故调查报告

盐田区精茂科技（深圳）有限公司“11·21”高处坠落  
一般事故调查组

2022年3月2日

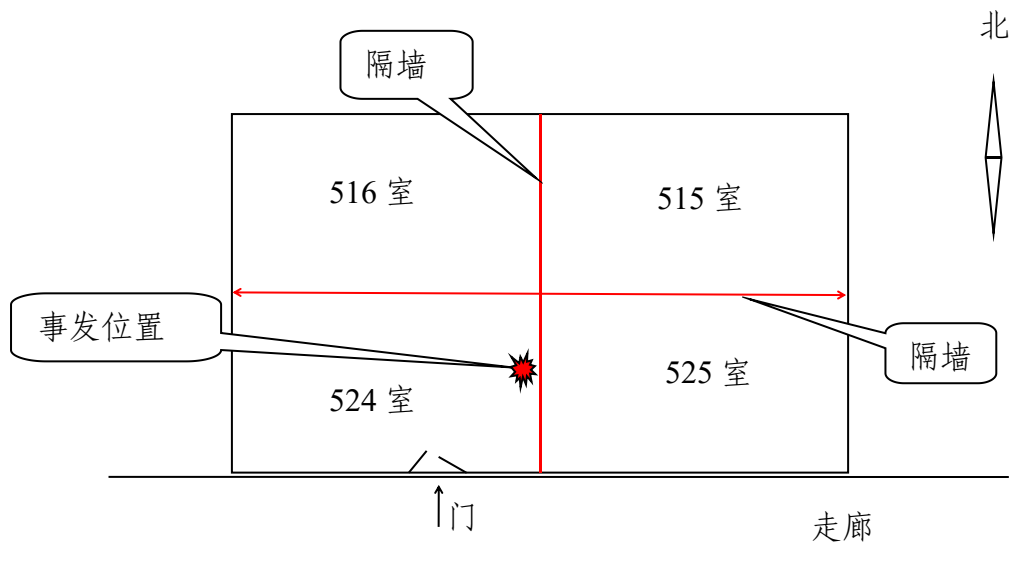
图 2 5 楼 524 室分割隔墙示意图

精茂科技（深圳）有限公司将精茂城主楼（图1）五楼515商铺单独出租给商户，租赁面积为135.49平方米，因515商铺与516、524、525商铺是一个整体空间，没有进行物理分隔，在与租户签订租赁合同后，精茂科技（深圳）有限公司拟将整体空间用轻钢龙骨石膏板隔墙分隔开（图2）。2021年11月16日，精茂科技（深圳）有限公司将此隔墙工程施工委托给深圳市国豪首创装修工程有限公司，约定隔墙

工程包工包料价为 95 元/平方米，计费隔墙面积约 82 平方米，含税合计金额 8179.50 元，截止事故发生，双方未签订施工合同或协议。工程于 2021 年 11 月 20 日开始施工，事发时施工人员正在 524 商铺内安装与 525 商铺隔墙上的石膏板。

2. 524室内隔墙装修除了与525室的隔墙上部的石膏板未完成敷设外，其他已基本完成。未完成的石膏板敷设部分底端距地面约2.4米，最高端离地面约3.5米。
