盐田街道海鸿居工地“7·11”高处坠落 一般事故调查报告

盐田街道海鸿居工地“7·11”高处坠落
一般事故调查组

2021年9月10日

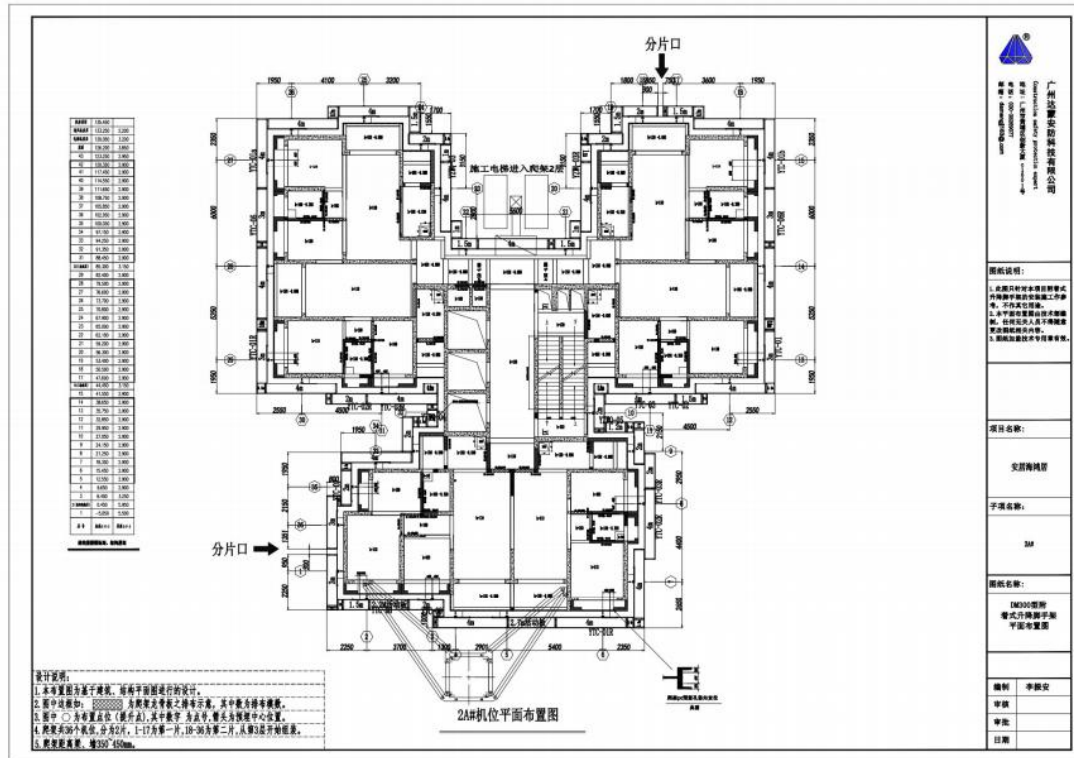
图 4 涉事建筑（2 栋 A 座）外观图

作为该楼标准层外防护架，爬架提升满足结构主体施工防护。事发时该栋建筑已建设至 19 层梁板，爬架底层位于 15 层(标高为 41.6m)，根据施工需要爬架将提升至 16 层，事故发生于提升过程中（见图 3、图 4）。
