# 盐田区精茂科技（深圳）有限公司“11·21” 高处坠落一般事故调查报告

盐田区精茂科技（深圳）有限公司“11·21”高处坠落  
一般事故调查组

2022年3月2日

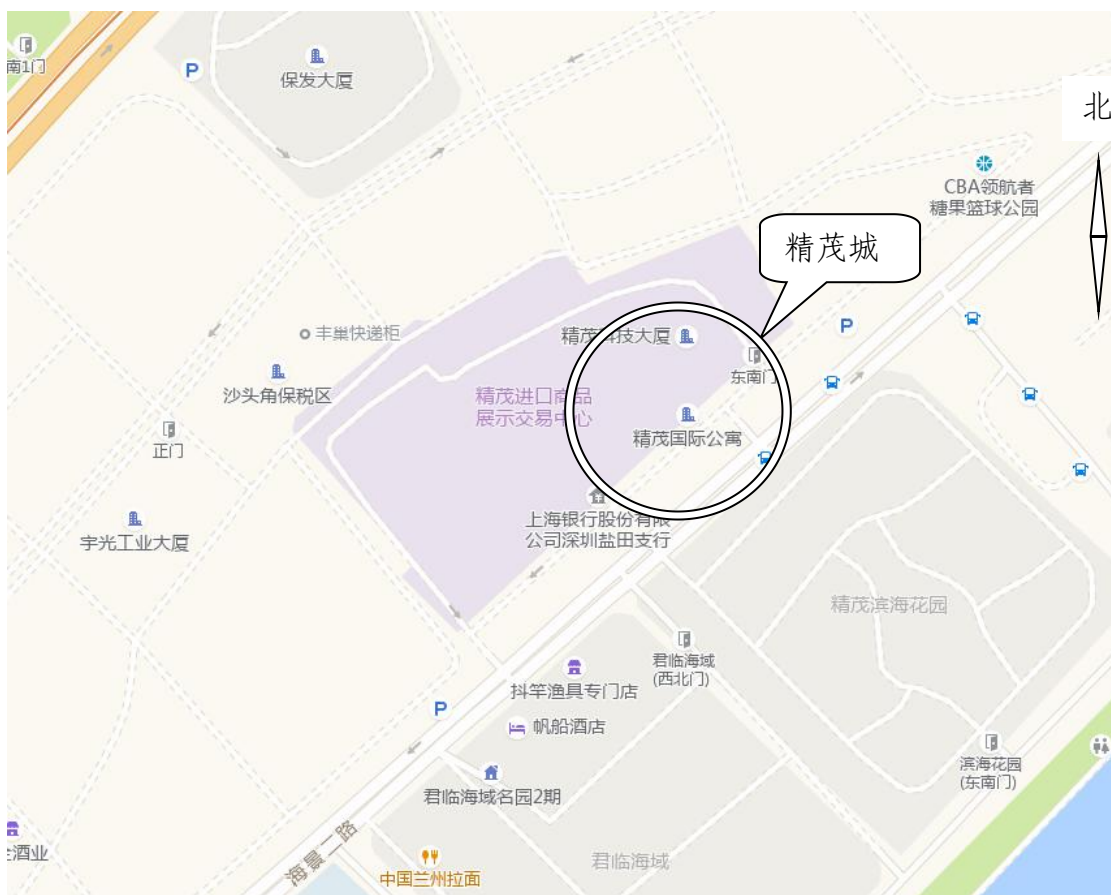
图 1 位置平面图

精茂科技（深圳）有限公司将精茂城主楼（图1）五楼515商铺单独出租给商户，租赁面积为135.49平方米，因515商铺与516、524、525商铺是一个整体空间，没有进行物理分隔，在与租户签订租赁合同后，精茂科技（深圳）有限公司拟将整体空间用轻钢龙骨石膏板隔墙分隔开（图2）。2021年11月16日，精茂科技（深圳）有限公司将此隔墙工程施工委托给深圳市国豪首创装修工程有限公司，约定隔墙
